# BRÜSTUNG ANDREASKREUZ 108 X 84 CM, FICHTE, NATUR

### Datenblatt / Baubeschreibung

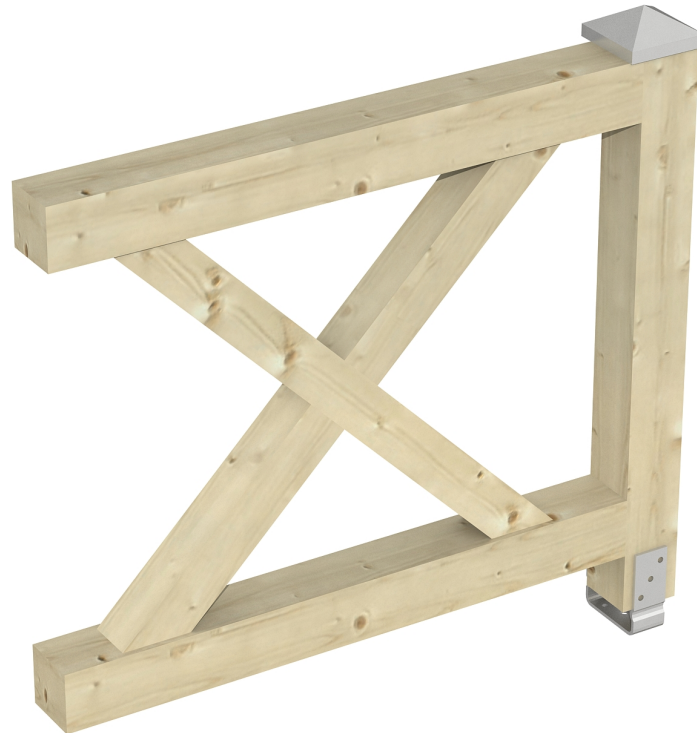
Produktbild AK-Brüstung 108cm

- Brüstung Andreaskreuz
- unbehandelt
- inkl. Befestigungsmaterial

- Breite: 108 cm
- Höhe: 84 cm (+ Abstand zum Boden)
- Stärke Querbalken: 10 x 10 cm
- Stärke Andreaskreuz: 8 x 8 cm
- Stärke Pfosten: 12 x 12 cm
- Inklusive Aufschraubstütze
- Inklusive Pfostenabdeckkappe
- Farblich unbehandelt
